České dráhy

ČD
S 67

Vady a lomy kolejnic

Schváleno rozhodnutím vrchního ředitele Divize dopravní cesty
dne 12. 12. 1996
č. j.: 60 187/96 – S 13

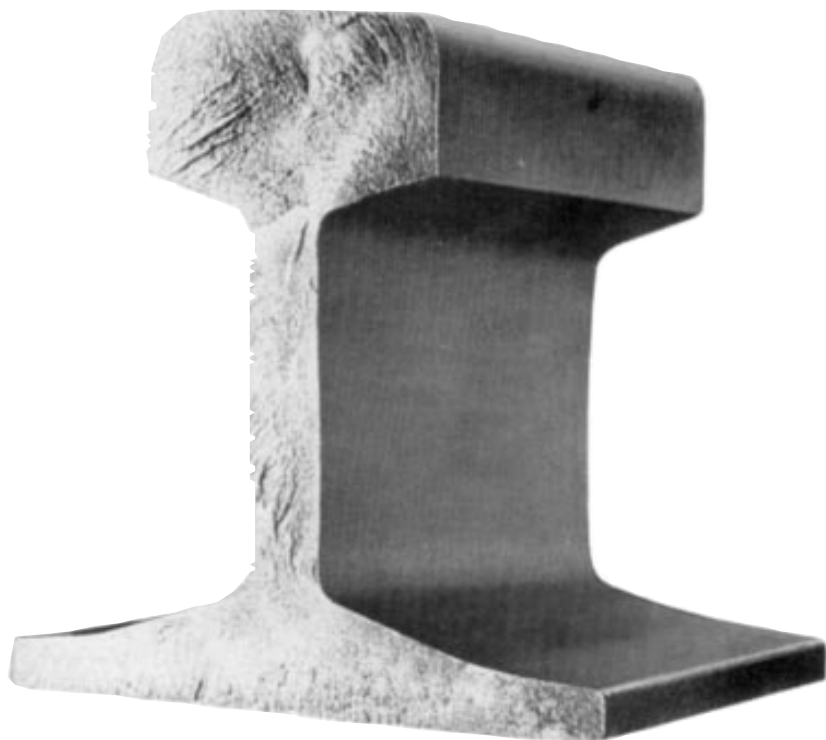
100/200

1.	2.	3.
100 200	A A	Křehký lom bez zřejmé příčiny

Příčina: Nadměrná tahová napětí v kolejnicích bezстыkové koleje, špatný stav trati vyvolávající velká ohybová napětí v kolejnicích, účinky plochých kol nebo překročení dovoleného zatížení a také lámavost kolejnicové oceli za studena mohou způsobit příčné lomy kolejnic, a to zejména při nízkých teplotách.

Další opatření: Vizuelní prohlídka celé kolejnice s lomem, prozkoumání lomové plochy, zda se nejedná o lom z jiných příčin.

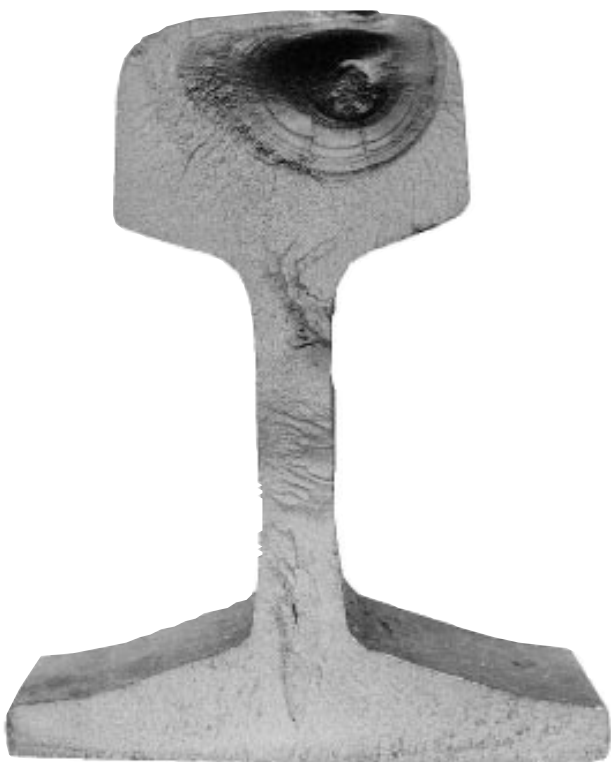
100.1/200.1

1.	2.	3.
100.1 200.1	A A	Lom iniciovaný výrobními vadami

Příčina: Vrubové účinky výrobních vad jsou příčinou iniciace únavových trhlin, jejichž rozvoj může způsobit únavový lom, častěji však křehký lom ve zbývajícím průřezu. V kolejnicích se nejčastěji vyskytují vločky, nekovové vměstky, ostře ohraničené segregace (zejména u legovaných kolejnic), zaválcované dutiny a vycezeniny. Lom může být důsledkem rozvoje vad 111/211, 112/212, 113/213, 121/221, 133/233, 1321/2321, 1322/2322, 153/253 a 236.

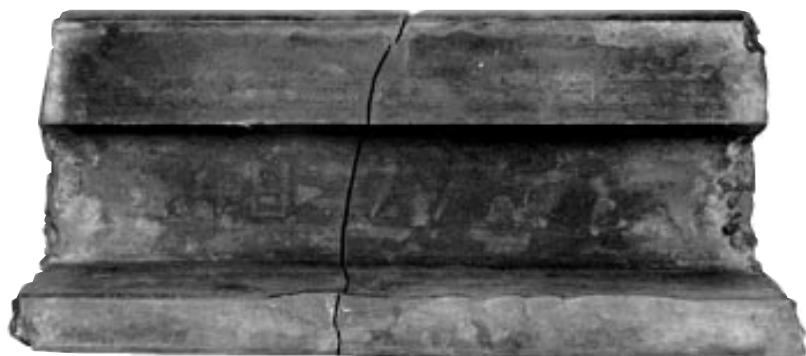
100.2/200.2

1.	2.	3.
100.2 200.2	A A	Lom vzniklý z mechanického poškození nebo opotřebení

Příčina: Provozní opotřebení a účinky zatěžování vozidly způsobí v materiálu kolejnic zvýšené napětí s následným vznikem trhlin, vedoucích až k lomu. Mechanické poškození a opotřebení svými vrubovými účinky urychluje iniciaci a rozvoj vad. Lom může být důsledkem rozvoje vad 134/234, 135/235, 154/254, 236, 2203, 2204, 1251/2251, 1252/2252, 301, 302.

Další opatření: Vizuální prohlídka celé kolejnice s lomem.

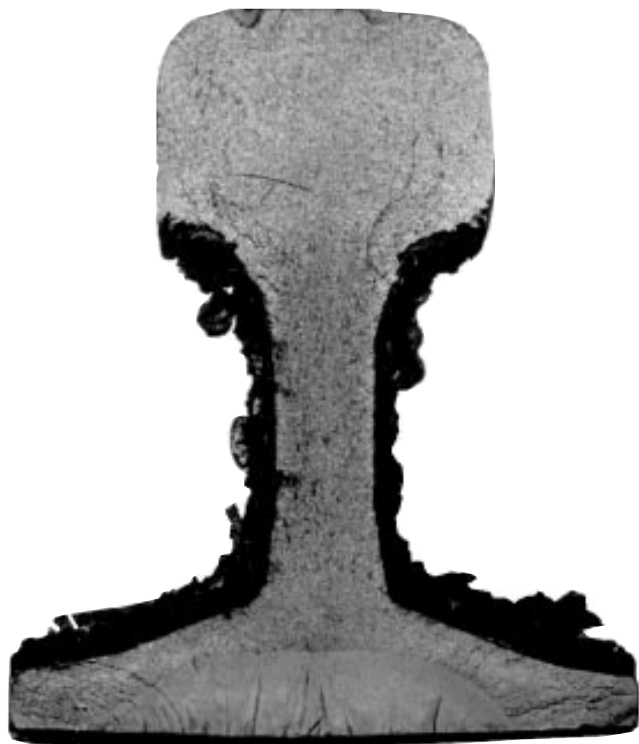
1.	2.	3.
200.3	A	Lom v oblasti S svaru

Příčina: Nejčastější příčinou lomů v oblasti svarů zhotovených technologií odtavovacího stykového svařování je studený spoj, zejména v hlavě a patě kolejnice. Vrubový účinek studeného spoje se projeví zejména při nízkých teplotách. Lom je nejčastěji důsledkem rozvoje vad 411 a 412.

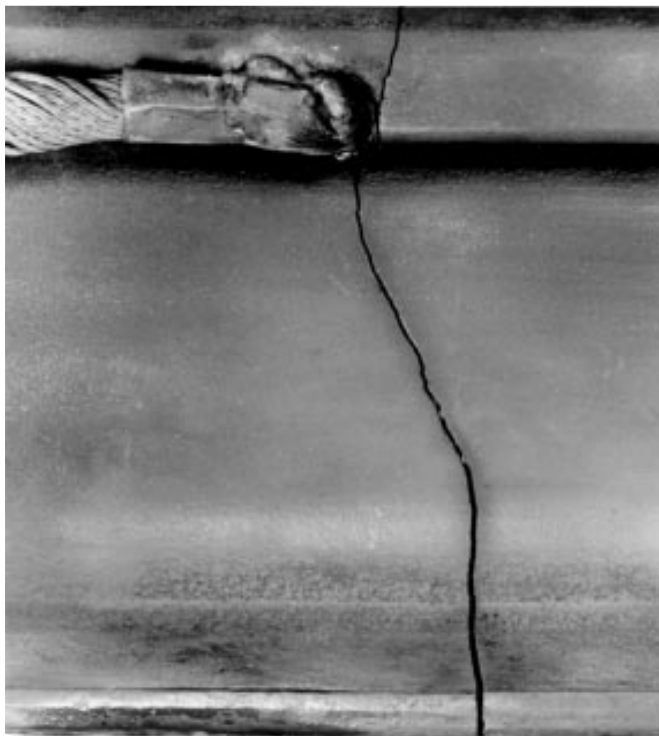
100.4/200.4

1.	2.	3.
100.4 200.4	A A	Lom v místě návaru nebo přivaření propojky

Příčina: V oblasti návaru nebo přivaření propojky (ukolejnění) dochází k místnímu vyhřátí a ke změně struktury materiálu kolejnice (srdcovky, jazyka). Současně může způsobit nesprávná technologie navařování vznik plynových dutin, zavaření strusky nebo studený spoj. Všechny uvedené vlivy svým vrubovým účinkem mohou vyvolat iniciaci trhliny a následně lom celým průřezem. Lom je nejčastěji důsledkem rozvoje vad 471, 472 a 481.

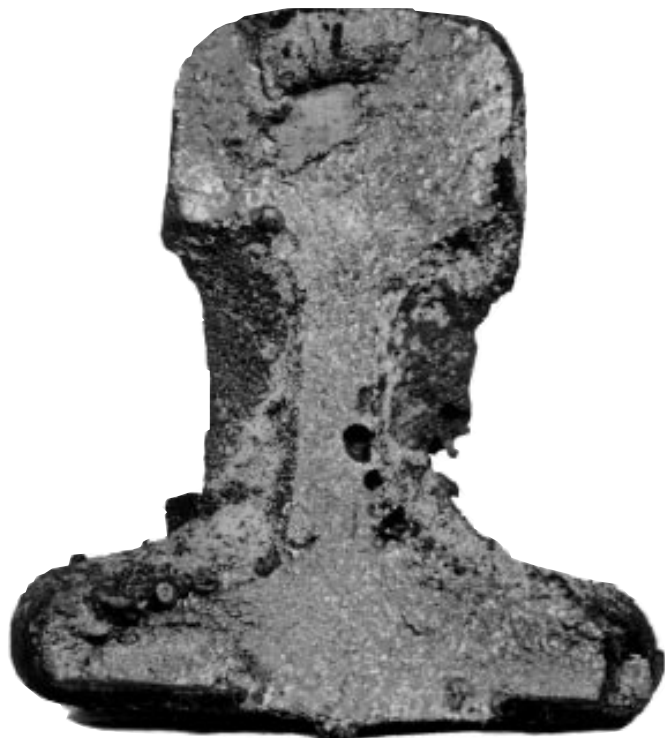
200.5

Příčina: Lom v oblasti svaru zhotoveného technologií aluminotermického svařování je nejčastěji způsoben nesprávnou technologií svařování, což se projeví vznikem trhlin, studených spojů, dutin apod. Vrubový účinek těchto vad vede k rychlému rozvoji trhlin a následně k lomu celým průřezem. Lom je důsledkem rozvoje vad 421 a 422.

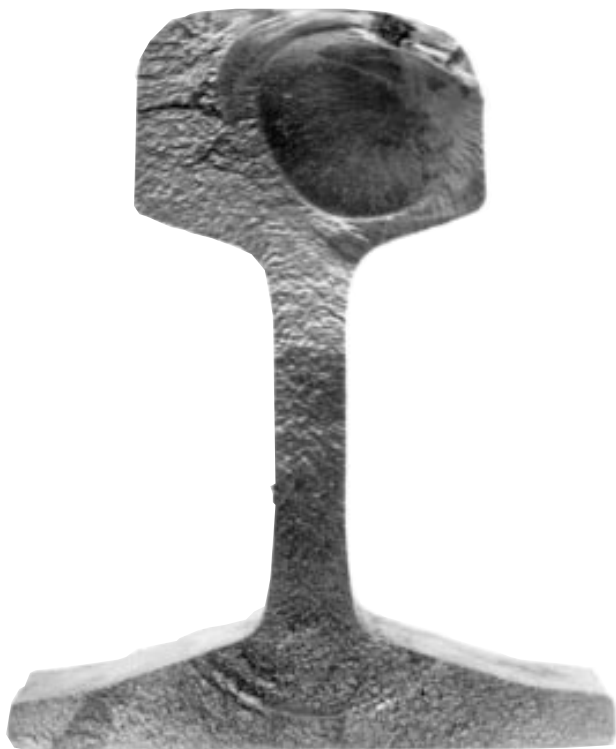
100.6/200.6

1.	2.	3.
100.6 200.6	A A	Lom iniciovaný kontaktně únavovými vadami

Další opatření: Vizuální prohlídka celé kolejnice s lomem. Je-li lom důsledkem rozvoje vady 2222 je nutné vyměnit vždy celou kolejnici.

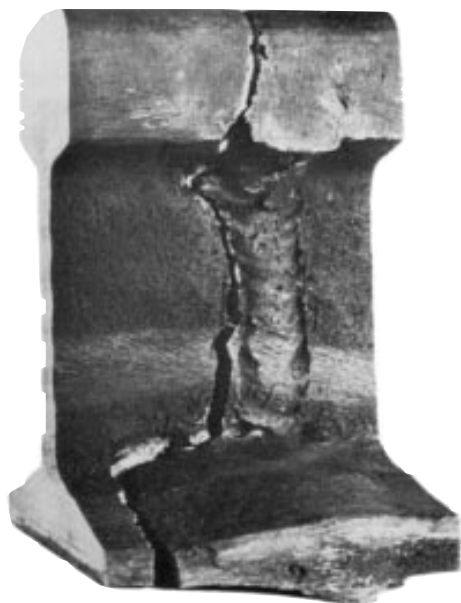
1.	2.	3.
200.7	A	Lom v oblasti svaru zhotoveného ručně elektrickým obloukem

Příčina: Lom v oblasti svaru zhotoveného ručně elektrickým obloukem je nejčastěji způsoben nesprávnou technologií svařování, což se projeví přítomností dutin, pórů a strusky. Vrubový účinek těchto vad může vyvolat iniciaci trhliny a následně lom celým průřezem. Lom je důsledkem rozvoje vad 431 a 432.

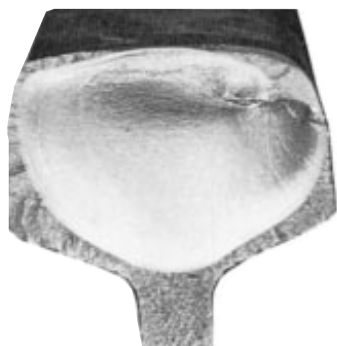
111/211 (obr. 5)

1.	2.	3.
111	B (A)	Příčné trhliny v hlavě kolejnice
211	B (A)	
211.1	B (A)

Příčina: Prvotní příčinou vzniku těchto trhlin jsou příčné vločky – viz vada 114/214. Vločky se dynamickými účinky vozidel rozšiřují v příčné únavové trhliny (obr. 1 a 2). Únavové trhliny v hlavě kolejnice mohou též vznikat z plynových dutin a nekovových vměstků. Únavové trhliny mohou dosáhnout povrchu hlavy kolejnice (obr. 3), ale jejich rozměry na povrchu bývají tak malé, že je lze jen velmi těžko zjistit pohledem. Jestliže dojde k lomu předtím, než je vada viditelná, lze na lomové ploše zjistit hladkou, lesklou plochu více či méně oválného tvaru s převážně soustřednými pásmy, která ukazují na postupné šíření trhliny (obr. 5). Jestliže již je vada viditelná (obr. 4), bývá lomová plocha zkorodovaná. Příčné trhliny (211.1) mohou vznikat také jako důsledek rozvoje vad shelling – viz vada 2222.

1. V případě vizuálního zjištění příčné trhliny učinit opatření dle kategorie A.
2. Při zjištění příčných trhlin 211.1 u vad 2222 (shelling) postupovat podle pokynů, uvedených v odstavci „Další opatření“ u vady 2222.

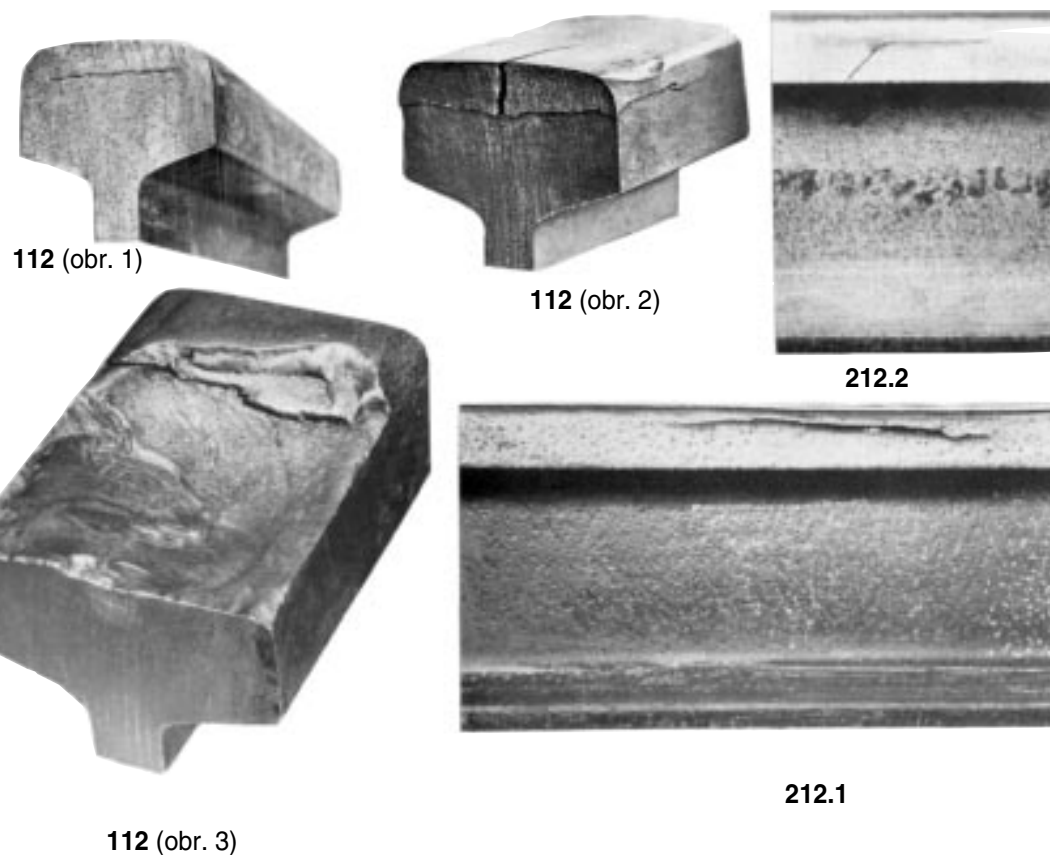
1.	2.	3.
112	C (B)	Vodorovné trhliny v hlavě kolejnice.
212	C (B)	
212.1	C (B)	
212.2	B

Příčina: Zaválcované dutiny, ostře ohraničené segregace a nekovové vměstky mohou dynamickými účinky vozidel vést k vodorovnému rozštěpení hlavy kolejnice (obr. 1). Malá trhlina se přitom projeví na jedné nebo obou bočních plochách a na čelní ploše kolejnice v kolejnicovém styku. Často se také objevují svislé trhliny (obr. 2). Nezaměňovat se 113. V pokročilém stadiu může dojít k oddělení úlomku základního materiálu (obr. 3). Nezaměňovat se 122, kde se jedná o povrchovou vadu, která vzniká následkem opotřebení. Oddělení materiálu se označuje jako lom, jestliže výlom části hlavy kolejnice je hlubší než 10 mm a delší než 50 mm. Ve střední části kolejnice může vada vyvolávat místní zahloubení pojížděné plochy, které je případně možné pozorovat jako tmavou skvrnu, lišící se od lesklé stopy pojížděného povrchu kolejnice. Trhlina se objeví nejprve na boční straně hlavy, přibližně 15 mm hluboko pod pojížděnou plochou (212.1). Tato vodorovná trhlina se může rozvíjet směrem dolů, přejít v trhlinu příčnou (212.2) a konečně vést ke vzniku lomu. Jestliže následkem složené trhliny nastal lom kolejnice, vykazuje lomová plocha na místě, kde se nalézala původní vodorovná trhlina, začernalé zbarvení povrchu. Zbytek lomové plochy je zrnitý a světleji zbarvený.

Další opatření: Při zjištění vad 112, 212 a 212.1 na hlavním hrotu srdcovky nebo na kolejích 4. a 5. rychlostní skupiny učinit opatření dle kategorie B.

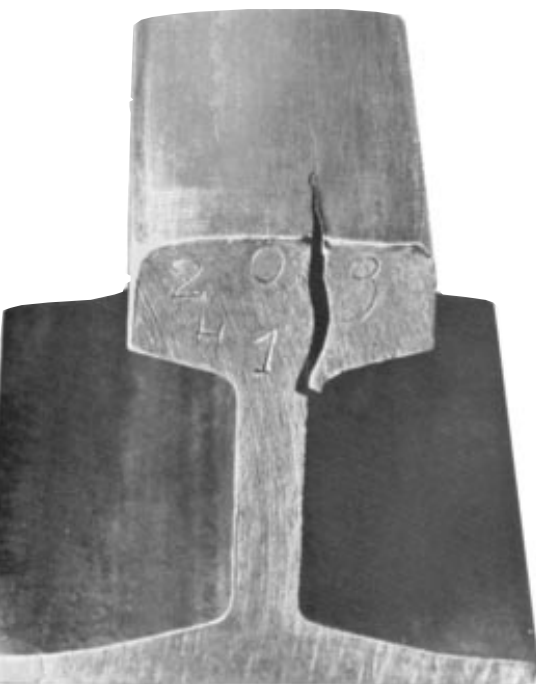
1.	2.	3.
113 213	B (A) B (A)	Svislé podélné trhliny v hlavě kolejnice

Příčina: Zaválcované dutiny, ostře ohraničené segregace a nekovové vměstky mohou dynamickými účinky vozidel vést k vytvoření svislého rozštěpení hlavy kolejnice. Pokud vada dosáhne pojížděné plochy, projevuje se na ní jako viditelná černá čára. Potom lze pozorovat zahloubení pojížděné plochy a rozšiřování hlavy kolejnice, které odpovídá šířce trhliny. Trhlina může být rovněž viditelná na zaoblení mezi stojinou a hlavou kolejnice. Obrázky č. 1 a 2 ukazují vadu 213 na téže kolejnici. Je-li vada viditelná na pojížděné ploše, nezaměňovat s povrchovými vadami 221.2–221.3. Je-li vada viditelná na zaoblení stojina – hlava, nezaměňovat s 2321 nebo 239.

Další opatření: Vizuální prohlídka oblasti přechodu hlava/stojina, ve spojkové komoře po sejmutí spojek. Podrobná kontrola podle předpisu ČD S 3/4. Pokud je vada viditelná na pojížděné ploše nebo v přechodu hlava/stojina, učinit opatření dle kategorie A.

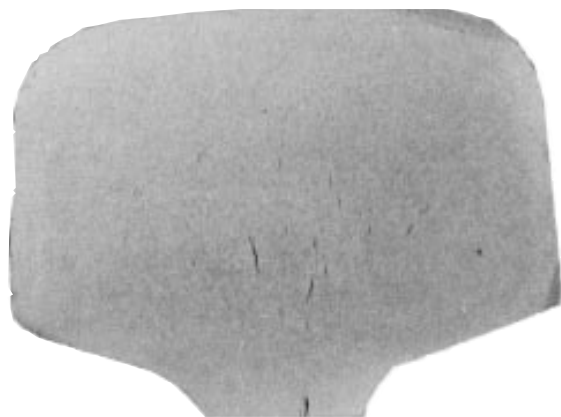
114/214

1.	2.	3.
114 214	B (A) B (A)	Vločkovitost v hlavě kolejnice

Příčina: Vločky jsou drobné husté trhlinky, které se vyskytují převážně ve spodní třetině hlavy kolejnice. Vznikají již během výroby. Jsou orientovány ve směru podélné osy kolejnice nebo příčně. Jsou-li zjištěny vločky, pak jsou jimi zpravidla postiženy všechny kolejnice, zhotovené z těže tavby. Dynamickými účinky vozidel se mohou rozšiřovat a vést k nebezpečným vadám – viz vada 111/211.

Další opatření: Pokud jsou zjištěny vločky u kolejnic jakosti 100 ČSD Vk MnTi, učinit opatření dle kategorie A. Pro všechny jakosti platí, že se vždy musí vyměnit celá kolejnice.

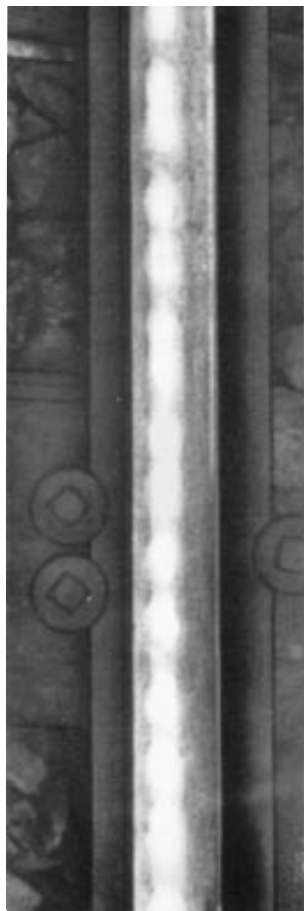
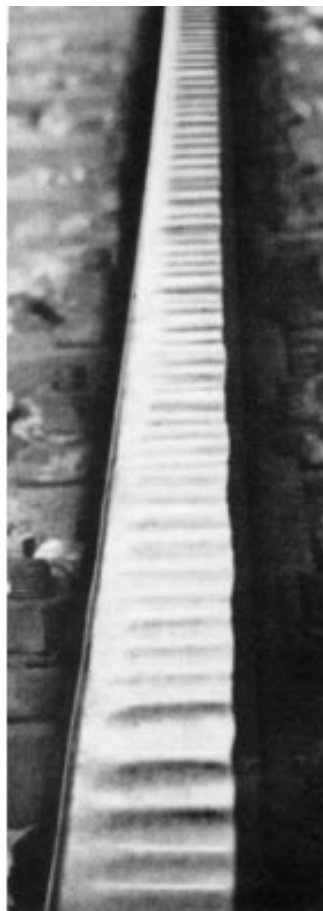
1.	2.	3.
2201	D	Vlnkovitost kolejnice a skluzové vlny

Příčina: Na vzniku vlnkovitosti se podílí celý komplex příčin (hrubý povrch kolejnice z výroby, konstrukce železničního svršku, charakter provozu aj.). Vlnky se projevují pravidelným sledem lesklých vrcholků a tmavých prohlubní vlnek na pojízděné ploše. Délka vlnek se pohybuje zpravidla mezi 3 až 10 cm. Vlnkovitost vzniká obvykle v přímé a v obloucích větších poloměrů.

Další opatření: Pokud vlnovitost s ohledem na hloubku vln a traťovou rychlost způsobuje rychlý rozpad geometrické polohy koleje, učinit opatření dle kategorie C.

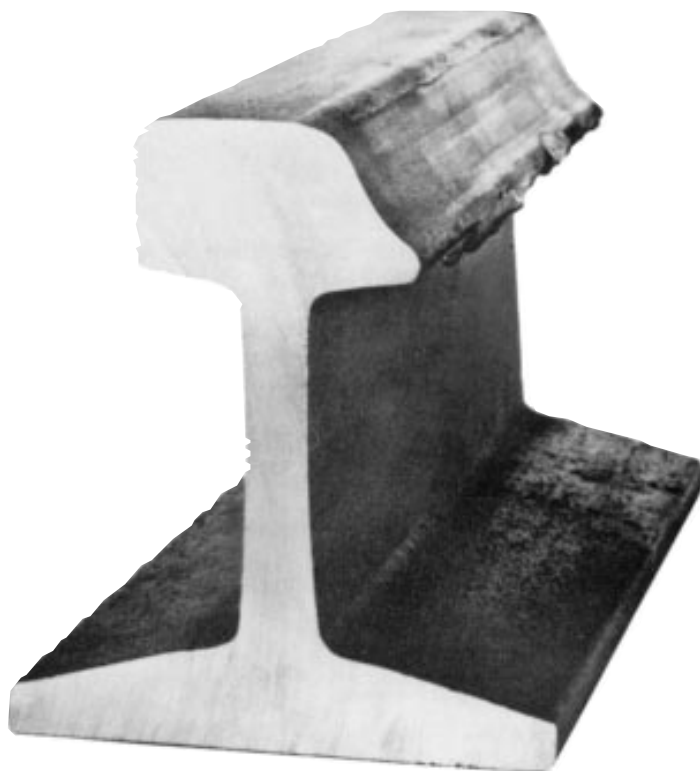
1.	2.	3.
2203	D (B)	Boční opotřebení (ojetí) hlavy kolejnice

Příčina: K bočnímu opotřebení (ojetí) dochází ve vnějších kolejnicových pásech v obloucích vlivem zatěžování vozidly. V tomtéž oblouku má boční opotřebení všeobecně sinusový průběh s nejmenší hodnotou bezprostředně u kolejnicových styků. Vývoj bočního ojetí závisí rozhodující měrou na jakosti mazání kolejnic. Boční ojetí může:

Další opatření: Blíží-li se ojetí maximální hodnotě stanovené předpisem ČD S 3, učinit opatření dle kategorie B.

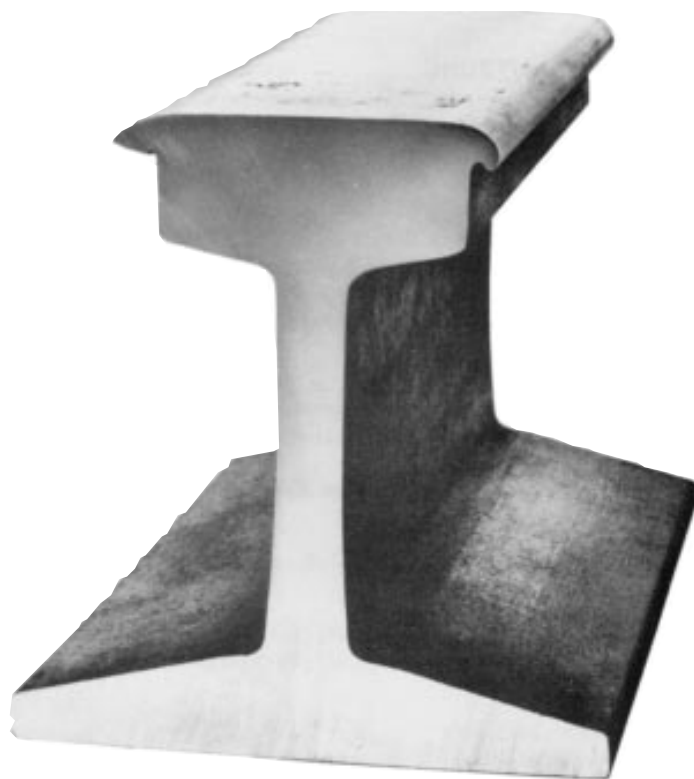
1.	2.	3.
2204	D (B)	Mimořádné svislé opotřebení

Příčina: Svislé opotřebení vzniká zatěžováním vozidly, jehož velikost vzrůstá s rostoucím provozním zatížením. Všeobecně se nejedná o skutečnou vadu kolejnic. U některých kolejnic může vzniknout mimořádné svislé opotřebení. Jeho velikost pak zřetelně překračuje průměrnou hodnotu opotřebení, která byla zjištěna ve stejných podmínkách na sousedních kolejnicích. Nezaměňovat s roztláčením (rozválčováním) 223. Mimořádné opotřebení může vyvolat lom kolejnice oslabením profilu (v tomto případě musí být zjištěno, zda lom není důsledkem jiného druhu vady).

Další opatření: Blíží-li se opotřebení maximální hodnotě stanovené předpisem ČD S 3, učinit opatření dle kategorie B.

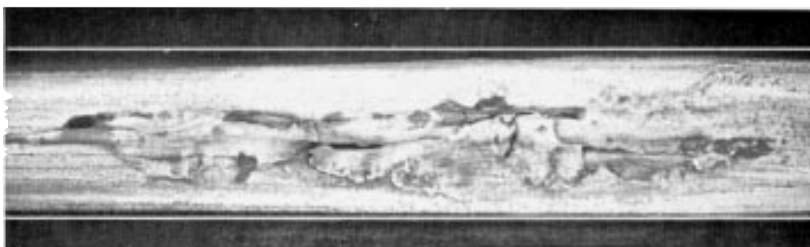
121.1/221.1 (obr. 1)

Příčina: Nesprávnou výrobní technologií dochází již při výrobě kolejnic ke vzniku vlasových trhlin, převalků a plen. Dynamickými účinky vozidel se tyto vady rozšiřují, přičemž se tenké vrstvičky kovu vydrolovují nebo odlupují od pojezděné plochy kolejnice. Povrchové vady metalurgického původu mohou v průběhu svého rozvoje vykazovat vzhled, který je podobný následujícím druhům vad:

- a) miskovité výlomy (121.1/221.1) – plátky základního materiálu se odlupují z povrchové plochy (obr. 1). Hloubka vady může dosahovat několika mm a má za následek postupné zahlubování pojezděné plochy (obr. 2). Nezaměňovat s místním zahloubením pojezděné plochy 224 nebo s prokluzou 1251/2251 a 1252/2252;
- b) rýhy (drolení z rýh a žlábků 121.2/221.2) – tříška ze základního materiálu, přibližně stálého průřezu, se odděluje z pojezděné plochy. Délka vady může dosahovat několika metrů. Její hloubka není větší než několik mm;
- c) jemná podélná trhlina (121.3/221.3) – podélná vada tvaru vlasové trhliny, jejíž hloubka nepřekračuje 2 až 3 mm. Tato vada, která se projevuje velmi brzy po vložení, má tendenci vytratit se v závislosti na opotřebení pojezděné plochy, pokud není spojena s vydrolováním (121.1/221.1). Nezaměňovat se svislou podélnou trhlinou 213.

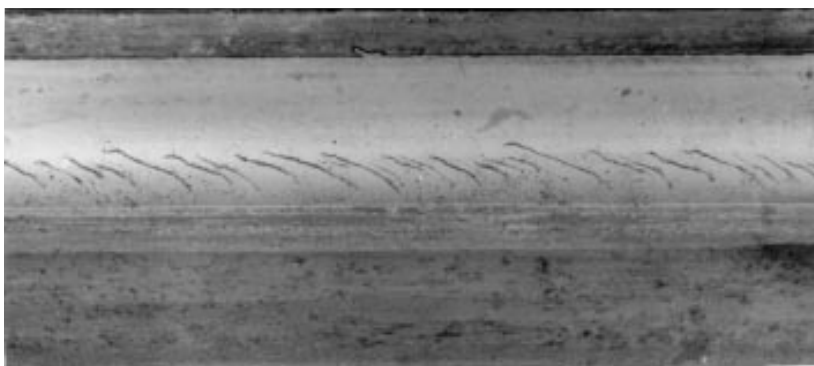
1.	2.	3.
2213	D (B)	Šikmé trhliny pojížděné hrany (head checking)

Příčina: Příčinou vzniku této vady je vysoký kontaktní tlak na styku kolo/kolejnice. Vada je iniciována z povrchu pojížděné plochy (hrany). Projevuje se velkým množstvím rovnoběžných trhlinek ve vzdálenosti zpravidla 1–5 mm od sebe na pojížděné ploše, resp. pojížděné hraně hlavy kolejnice. Trhlinky, skloněné pod určitým úhlem zasahují do hloubky cca 2 mm. Po delší době provozu (v závislosti na zatížení trati) může dojít k vylamování materiálu mezi jednotlivými trhlínkami a vylámaná místa se mohou spojovat v delší prohlubně. Vada se může rozvinout v příčnou trhlinu a zejména v kombinaci s vadou 2222 (shelling) může urychlit rozvoj příčné trhliny až k lomu.

Další opatření: V případě zjištění příčné trhliny učinit opatření dle kategorie B.

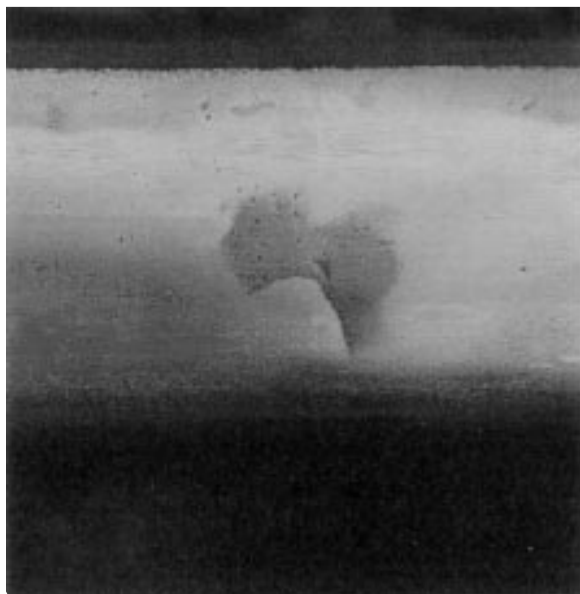
2214 (obr. 1)

1.	2.	3.
2214	D (B)	Šikmé trhliny pojižděné plochy (squats)

Příčina: Vada se vyskytuje v přímé i v obloucích, zvláště na tratích, pojižděných rychlostí 160 km.h^{-1} a více, ale i na tratích s nižšími rychlostmi ve stoupání. Je to kontaktně únavová vada iniciovaná z povrchu. V počátečním stadiu se projevuje náhodně rozmístěnými trhlínkami (i ve shlucích) mezi středem hlavy kolejnice a pojižděnou hranou, dlouhými 12–15 mm, které ve směru jízdy směřují pod úhlem asi 45° k pojižděné hraně. Z povrchu hlavy směřuje trhlina pod úhlem asi $10\text{--}15^\circ$ od podélné osy kolejnice do hlavy kolejnice v podélném směru vpřed i vzad. Když trhliny dosáhnou hloubky asi 1,6 mm, objeví se na povrchu tmavá skvrna, indikující rozdělení materiálu (obr. 1). To je doprovázeno místním rozšířením pojižděné plochy kolem tmavé skvrny. Trhliny se dále rozvíjejí a ve směru jízdy vlaku se po dosažení hloubky asi 4 mm rozvětvují směrem dolů (na obrázku 2 řez hlavou kolejnice ve svislé podélné rovině, šipka označuje převažující směr pojiždění). Při kritické velikosti trhliny dochází ke křehkému lomu kolejnice. Nezaměňovat s vadami 1251/2251 či 1252/2252.

Další opatření: Pokud se prokáže rozvoj vady 2214, učinit opatření dle kategorie B.

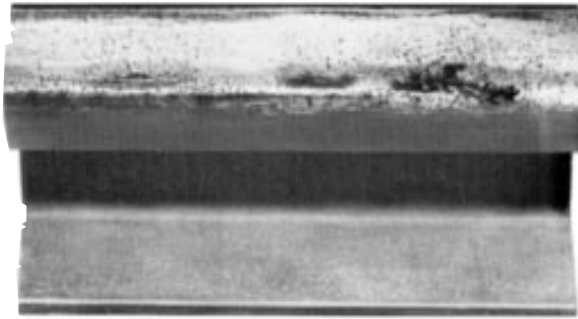
2222 (obr. 1)

Příčina: Podélná trhlinka pod povrchem pojižděné hrany kolejnice, vznikající v důsledku kontaktních a skluzových sil, zejména při jízdě obloukem. K iniciaci vady dochází zpravidla v místech netvárných vměstků v kolejnicové oceli. Kolejnice nejprve vykazují v nepravidelných vzdálenostech tmavé podélné skvrny na zaoblení pojižděné hrany hlavy kolejnice (obr. 1). Tyto skvrny jsou prvním znakem ukazujícím na existenci vnitřních trhlin, které se po určitém čase projeví jako převalek na boční ploše, prasklinkami a konečně oddělením materiálu od pojižděné plochy, které může nabývat velkých rozměrů (obr. 2 a 3). V tomto stádiu rozvoje vady má tečení materiálu vlivem průjezdů vlaků za následek místní zahluštění pojižděné plochy. Odlupování z pojižděné hrany postihuje zpravidla kolejnice ve vnějších kolejnicových pásech oblouků, kde je vlivem mazání potlačeno boční ojiždění kolejnic. V kolejnicích všech jakostí mohou postupně vznikat vnitřní příčné trhlinky často s rychlým rozvojem, vedoucím k lomu.

1. Tyto vady vždy dohledat podrobnou kontrolou dle předpisu ČD S 3/4.
2. U kolejnic jakosti 100 ČSD V_k MnTi snížit rychlost pojiždění do doby jejich výměny. Pokud je při podrobné kontrole zjištěna příčná trhlinka (vada 211.1), učinit opatření dle kategorie A.
3. U kolejnic všech jakostí mimo 100 ČSD V_k MnTi snížit rychlost pojiždění pouze v případě, že při podrobné kontrole byly zjištěny příčné trhlinky (vada 211.1) a učinit opatření dle kategorie B.
4. Pokud u kolejnic všech jakostí mimo 100 ČSD V_k MnTi nebyly zjištěny příčné trhlinky a kolejnice byly ponechány v trati, je nutné vykonávat periodickou následnou podrobnou kontrolu max. do 3 měsíců od předešlé podrobné kontroly ultrazvukovým defektoskopem s obrazovkou.
5. Při odstraňování této vady je nutné vždy vyměnit celou kolejnici.
6. Při zjištění příčné trhlinky (vada 211.1) vizuální kontrolou učinit opatření dle kategorie A.

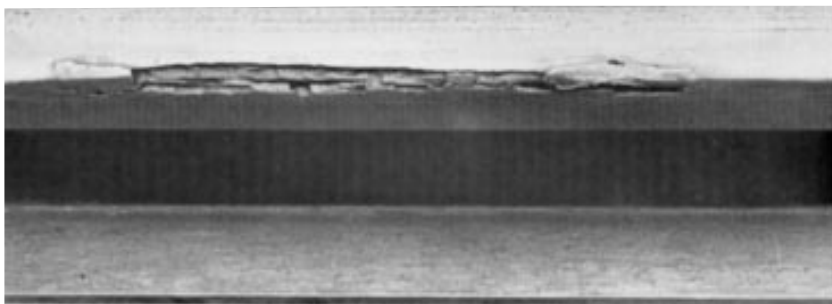
2223

Příčina: Odlupování je způsobeno nedostatečnou pevností oceli kolejnice, velkým dotykovým namáháním a nekovovými vměstky. Nejčastěji se poškozuje vnitřní hrana vnějšího kolejnicového pásu v obloucích o malém poloměru a jazyky výhybek. Odlupování je zpravidla mnohem menšího rozsahu než u vady 2222 a jeho vzniku nepředchází tvorba tmavých skvrn.

Další opatření: U jazyků výhybek při odloupení (vydrolení) hlubším než 5 mm učinit opatření dle kategorie C. V tomto případě musí vrchní mistr TO zkontrolovat rozsah závady podle ustanovení přílohy 27 předpisu ČD S 3.

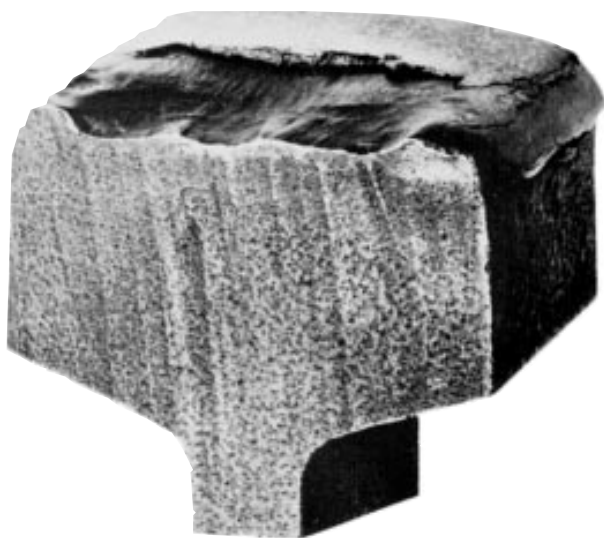
1.	2.	3.
122	D	Odlupování materiálu na hraně pojížděné plochy a konce kolejnice

Příčina: Vady pocházející z opotřebení a následné únavy materiálu. Tyto vady mají zdroj v pojížděné ploše. Ukazuje se při nich na čelní straně hlavy kolejnice ve stykové spáře malá trhlinka v hloubce několika mm od pojížděné plochy, často spojená s mírným roztačením a převalkem ve styku, které odpovídá vytlačení materiálu. V pokročilém stadiu může dojít k oddělení (odloupnutí) kusu materiálu. Nezaměňovat se 112 (vada s příčinou ve výrobě, která má zdroj ve větší hloubce).

Další opatření: Oprava vadného místa navařením.

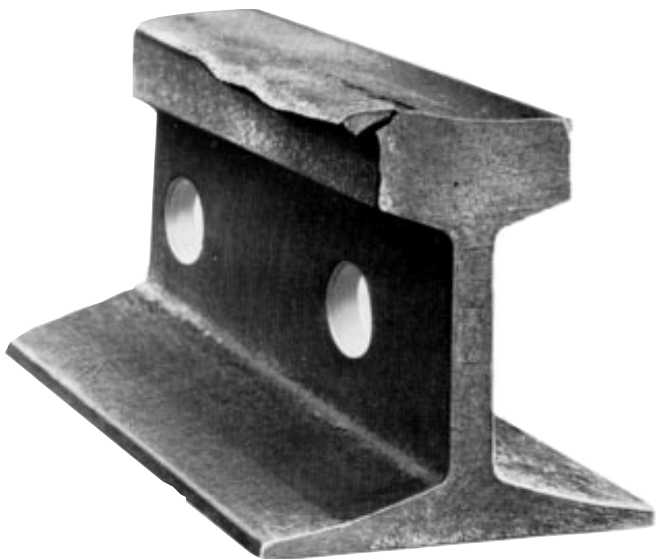
1.	2.	3.
123 223	D D	Roztlačení hlavy kolejnice vnitřního pásu v obloucích přetížením

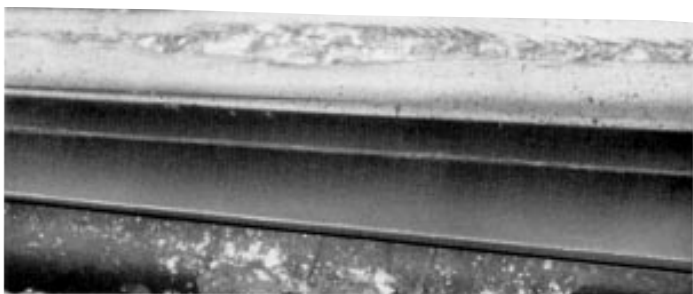
1252/2252 (obr. 1)

1.	2.	3.
1252 2252	D (B) D (B)	Místa na pojižděné ploše vybroušená opakovanými prokluzy

Příčina: V úsecích opakovaných rozjezdů a brzdění nebo také v místech, na kterých hnací vozidla často prokluzují, může nabýt pojižděná plocha charakteristického vzhledu (obr. 1). Na pojižděné ploše může vzniknout celá síť vlasových trhlin, které jsou orientovány směrem dolů a jsou známy pod pojmem „síťové trhliny“ (obr. 2). V chladných obdobích zvyšují tyto trhliny náchylnost kolejnice k lomům (obr. 3). Tyto vady se nejčastěji vyskytují na kolejnících před návěstidly.

Další opatření: Zjistí-li se příčná trhlinka, opatření dle kategorie B. Kolejnice se síťovými trhlinami, které v oblasti prokluzů dosahují až k pojižděné hraně, vyměnit v krátké lhůtě – opatření dle kategorie B.

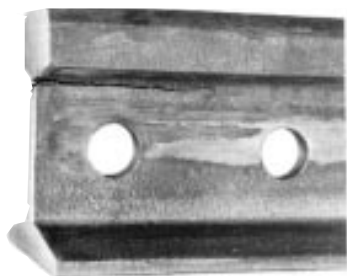
1321 (obr. 1)

1.	2.	3.
1321 2321	B (A) B (A)	Podélné trhliny v místech přechodu hlavy ve stojinu

Příčina: V místech přechodu hlavy kolejnice ve stojinu dochází ke koncentraci napětí. Proto vycházejí vnitřní trhliny, vznikající z vycezenin a nekovo- vých vměstků, na povrch zpravidla v těchto místech. Ke vzniku této vady významně přispívají vysoká zbytková pnutí z výroby. Trhliny, které se zpo- čátku rozvíjejí rovnoběžně se zaoblením hlava/stojina (obr. 1 a 5), mohou vybíhat buď nahoru (obr. 2) nebo dolů nebo do obou směrů současně (obr. 3 a 6), a přitom probíhat přes otvory pro spojkové šrouby nebo mimo ně (obr. 2, 3 a 4). Nezaměňovat se 135, 235 a 236. Tyto trhliny mohou vést k oddě- lení hlavy kolejnice, vylomení hlavy nebo k rozlámání kolejnice na více ku- sů.

Další opatření: V případě, že se trhlina rozvíjí nahoru nebo dolů nebo obě- ma směry a hrozí výlom – opatření podle kategorie A.

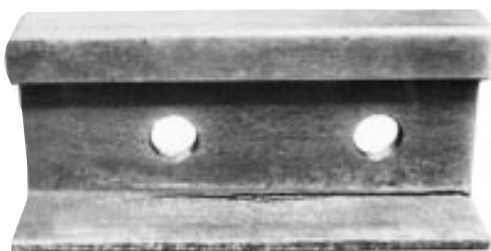
1322 (obr. 1)

1.	2.	3.
1322 2322	B (A) B (A)	Podélné trhliny v místech přechodu stojiny v patu

Příčina: V místech přechodu stojiny v patu dochází k soustředění napětí. Proto vycházejí vnitřní trhliny, vznikající z vycezenin a nekovových vměstků, na povrch zpravidla v těchto místech. Ke vzniku této vady významně přispívají vysoká zbytková pnutí z výroby. Trhliny se zpočátku rozvíjejí rovnoběžně se zaoblením stojina/pata (obr. 1). Potom vybíhají zpravidla dolů a vyvolávají lom kolejnice (obr. 2 a 3). Mohou se současně rozvíjet směrem vzhůru a přitom probíhat přes otvory spojkových šroubů nebo mimo ně. Kolejnice se může vlivem této vady rozlámat na více kusů (obr. 3). Nezaměňovat s 236.

Další opatření: V případě, že se trhlina rozvíjí nahoru nebo dolů nebo oběma směry a hrozí výlom – opatření podle kategorie A.

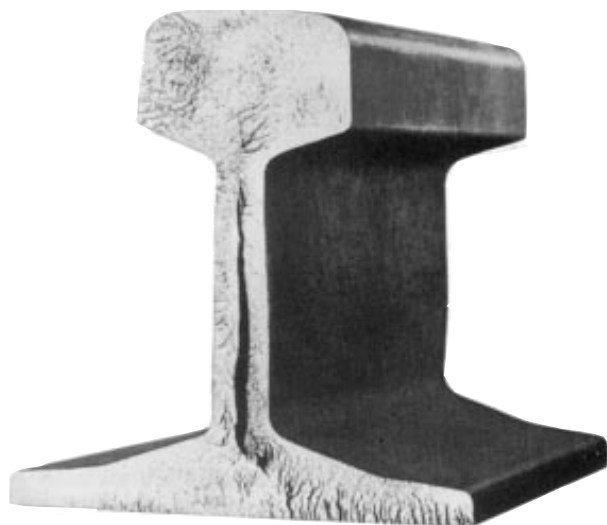
133/233 (obr. 1)

1.	2.	3.
133 233	C (B) C (B)	Svislé rozdvojení ve stojně

Příčina: Vada s původem ve výrobě kolejnice. Zbytky dutin, silných vycezenin a nekovových vměstků ve stojně kolejnice mohou vlivem provozního zatížení způsobit rozdvojení stojny. Tato vada, všeobecně označovaná jako „výdut“, je tvořena svislou podélnou trhlinou, dělící stojnu kolejnice (obr. 1). Šíření této vady může ve spojení s jinou vadou vést k lomu (obr. 2). V některých případech lze pozorovat vydutí stojny na obou stranách, jakož i mírné zahloubení pojížděné plochy v rozsahu vady nebo trhliny v otvorech spojkových šroubů.

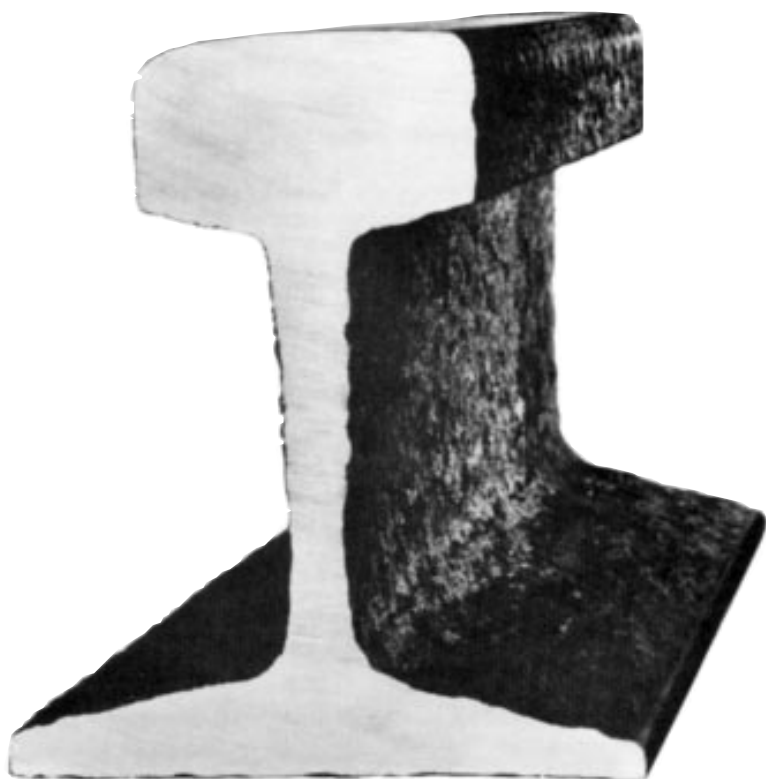
134/234

1.	2.	3.
134 234	D (C) D (C)	Koroze stojiny kolejnice

Další opatření: Dostoupí-li koroze takového stupně, že se únosnost kolejnice podstatně sníží, učinit opatření dle kategorie C.

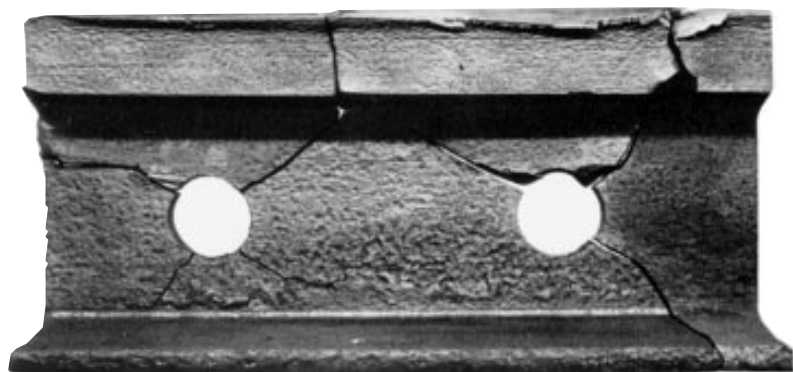
1.	2.	3.
135 235	C (B) C (B)	Trhliny z otvorů ve stojně

1. Pokud je trhlina delší než 3 cm, učinit opatření dle kategorie B.
2. U kolejí 4. a 5. rychlostní skupiny učinit opatření dle kategorie B bez ohledu na délku trhliny.

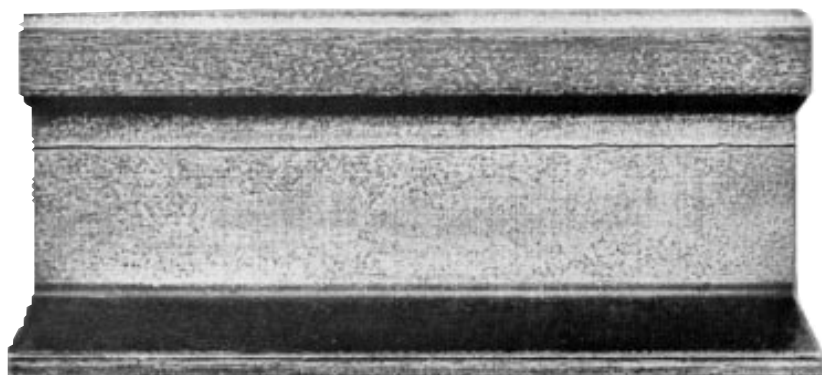
139/239

1.	2.	3.
139 239	D D	Převalky z válcování

Další opatření: Jestliže čára probíhá v blízkosti zaoblení mezi stojinou a hlavou nebo stojinou a patou kolejnice, je nezbytné ověřit, zda se nejedná o vady 113/213, 1321/2321 nebo 1322/2322.

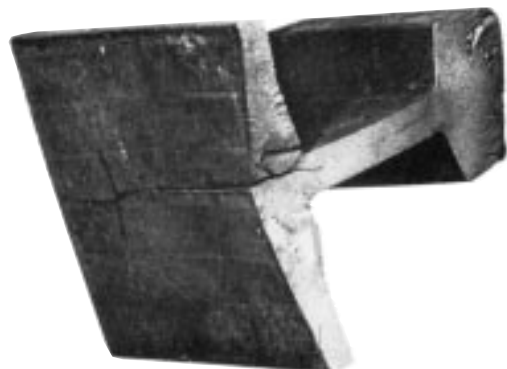
153/253 (obr. 1)

1.	2.	3.
153 253	B B	Svislá podélná trhlina v patě kolejnice

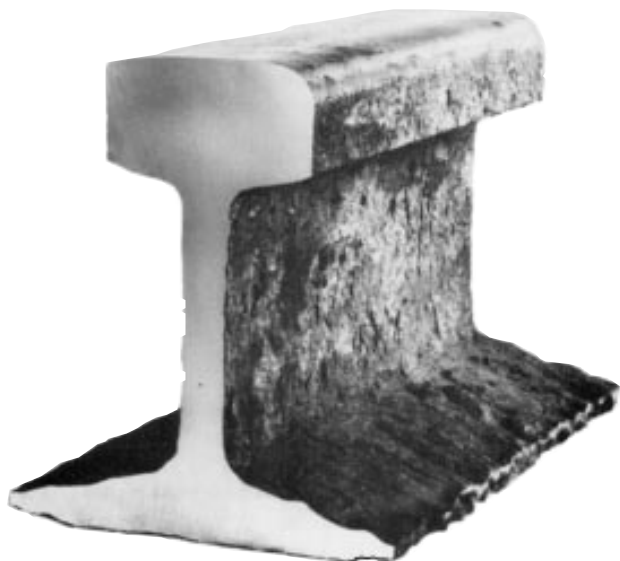
154.1/254.1

1.	2.	3.
154.1	C	Koroze paty kolejnice
154.2	B	
254.1	C	
254.2	B

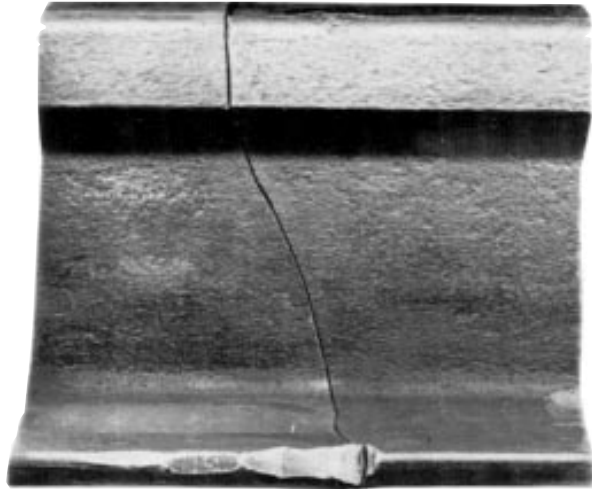
301 (obr. 1)

1.	2.	3.
301	C (B)	Povrchové poškození kolejnice

Další opatření: Kolejnice po vykolejení ŽKV nebo po zjištění míst s opakovanou stopou úderu podrobit vizuální prohlídce. V případě zjištění trhlin učinit opatření dle kategorie B.

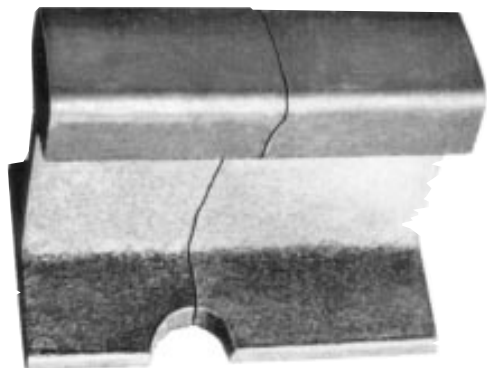
302 (obr. 1)

1.	2.	3.
302	C (B)	Nepřípustné nebo vadné opracování

Další opatření: V případě zjištění příčné trhliny učinit opatření dle kategorie B.

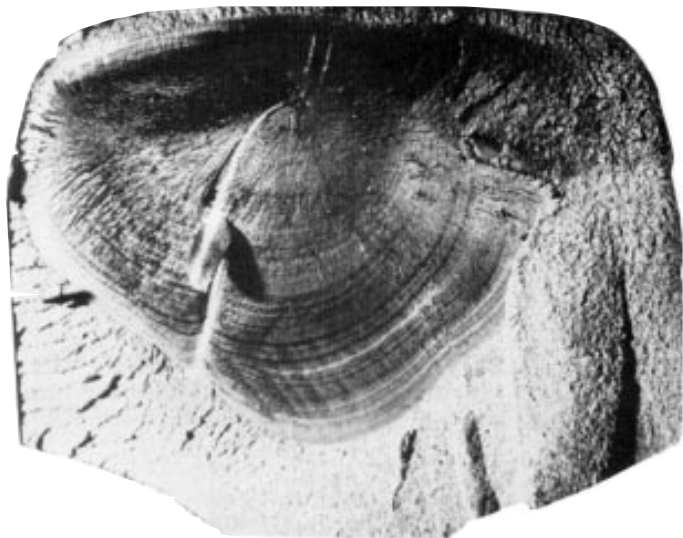
1.	2.	3.
411.1 411.2	B B	Příčná trhlina v oblasti S svaru

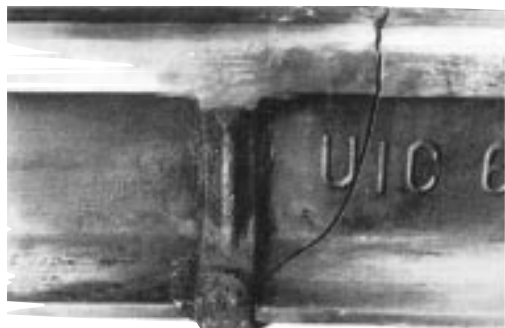
1.	2.	3.
421.1	B	Příčná trhlina v oblasti AT svaru
421.2	B	
421.3	B

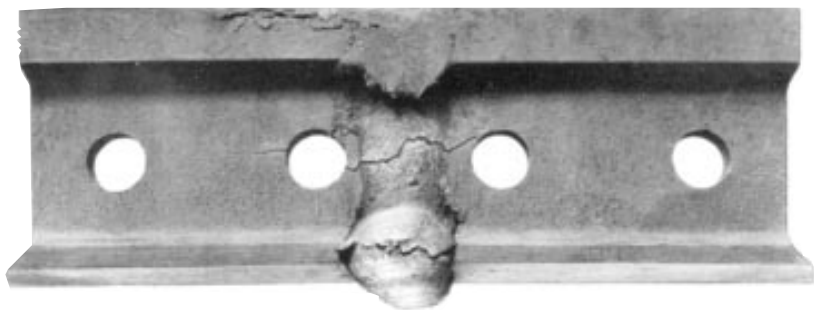
1.	2.	3.
422.1 422.2	C (B) B	Vodorovná trhlina v oblasti AT svaru

1. Pokud se trhliny 422.1 šíří z otvorů u svaru směrem ke střední části kolejnice, k dalším otvorům nebo vybíhají šikmo, učinit opatření dle kategorie B.
2. Pokud trhlina spojuje pouze první dva otvory pro spojkové šrouby, zajistí se svar nouzově spojkami.

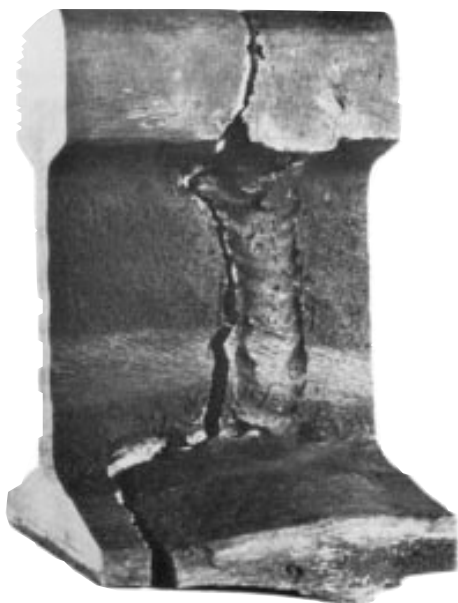
1.	2.	3.
431	B	Příčná trhlina v oblasti svaru zhotoveného ručně elektrickým obloukem

1. Pokud se trhlina šíří z otvorů u svaru směrem ke střední části kolejnice, k dalším otvorům nebo vybíhá šikmo, učinit opatření dle kategorie B.
2. Pokud trhlina spojuje pouze první dva otvory pro spojkové šrouby, zajistí se svar nouzově spojkami.

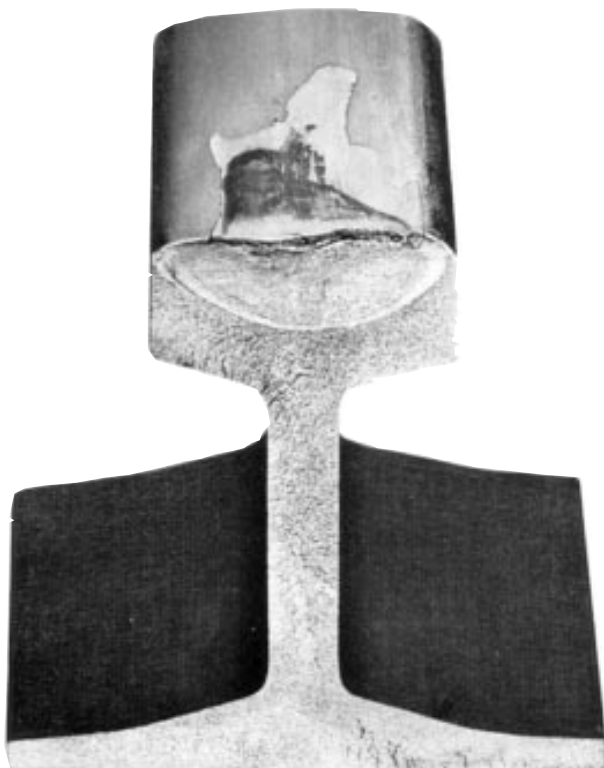
1.	2.	3.
471	B	Příčná trhlina v návare

Příčina: Tato únavová trhlina prochází příčně návarem, zpravidla od místa iniciace v kořenu návare. Tím může být struskový vměstek, studený spoj, místně nevyhovující soudržnost se základním materiálem kolejnice nebo dutiny vzniklé následkem vlhkosti elektrod. Příčná trhlina může také pocházet z výrobních vad v základním materiálu kolejnice, případně z kráterů na konci (čele) kolejnice. Další rozvoj příčné trhliny může vést k postupnému vzniku lomu. Trhlina, vycházející z přídavného materiálu, vykazuje hladký a lesklý povrch. Mimo struskových vměstků se mohou obdobné vady vyskytovat i u návareů zhotovených plamenem.

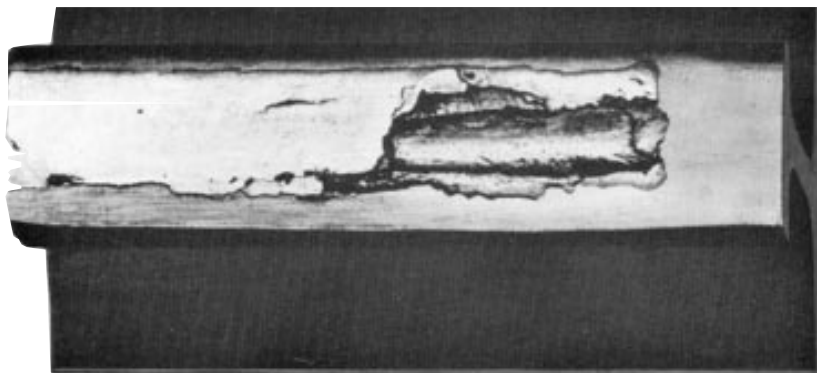
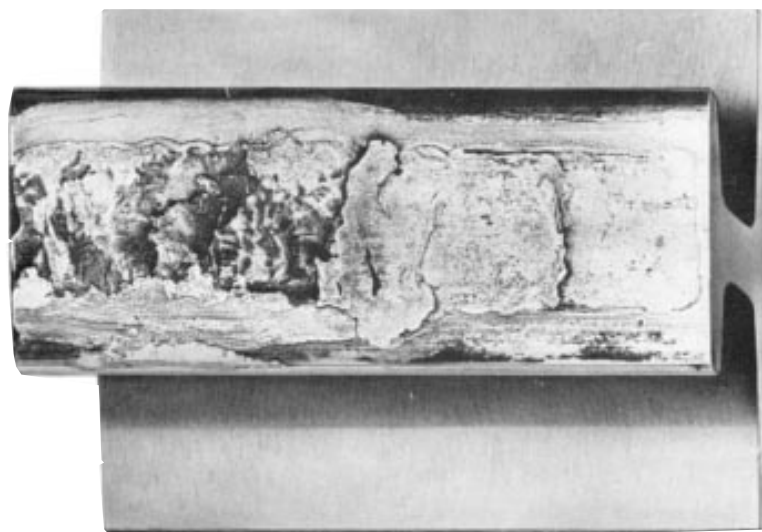
1.	2.	3.
472	C (B)	Vydrolení navařené vrstvy na pojížděné ploše

1. Pokud hloubka vydrolení přesáhne 5 mm, učinit opatření dle kategorie B.
2. Opětovné navaření podle předpisu ČD S 3/5.

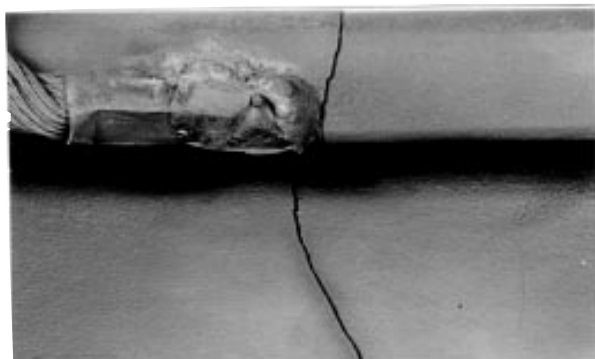
1.	2.	3.
481.1 481.2	B B	Příčné nebo vodorovné trhliny, způsobené přivařováním vodivých propojek (ukolejnění)

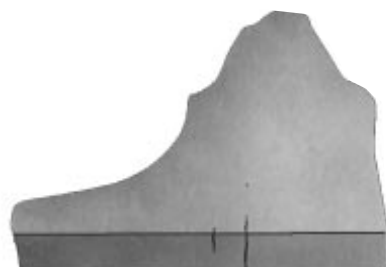
1.	2.	3.
501	A	Příčné trhliny kdekoli v profilu jazykové kolejnice
502	B	Vločkovitost
513	C (B)	Bodové a podélné (svislé nebo vodorovné) vady v hlavě
533	C (B)	Bodové a podélné (svislé nebo vodorovné) vady ve střední části profilu (stojině)
553	A	Svislé podélné trhliny v patě
